# 老朽設備の補修

更新が困難なジャケットタンクや、ジャケット部分のみ腐食が進行しているタンクにプレートコイルを採用！

## プレートコイル 導入例

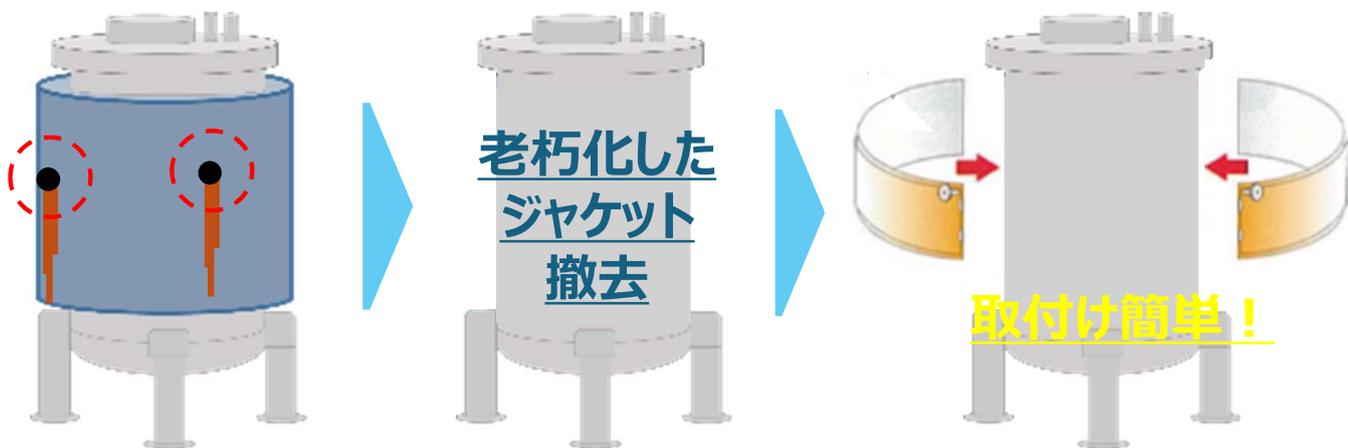
老朽化したジャケット部の穴あき  
補修してもまた別の箇所で漏れが発生  
根本的な解決が困難

クランプオンプレートコイルを  
取付けることで解決！

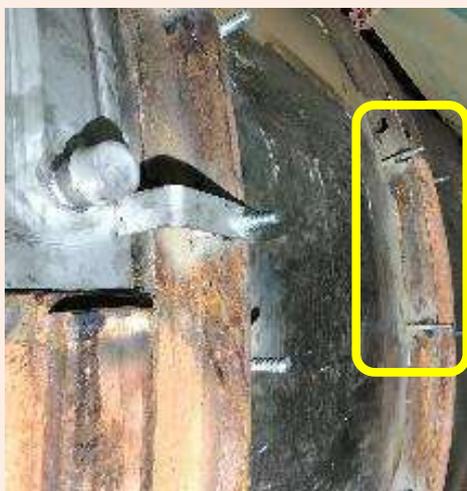
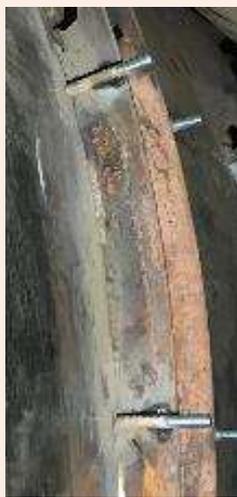
ジャケットの補強部にプレートコイル取付用ボルトを溶接

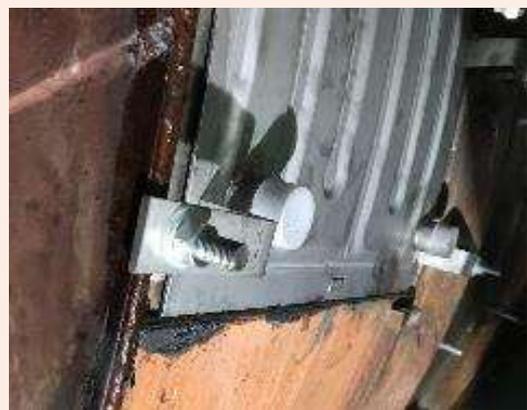
プレートコイル取付
